# Opisi stanja in poplavne ogroženosti ob malih vodotokih na območju mestne občine Ljubljana

*Karel Natek*

Opisi porečij malih vodotokov so v tem poglavju predstavljeni po naslednjem vrstnem redu: najprej na južni strani Golovca od severozahoda proti jugovzhodu do Rudnika, nato porečja na severni strani hriba. V nadaljevanju so obravnavani vodni tokovi v vzhodnem delu mestne občine, okrog Podmolnika, Sadinje vasi in Sostrega ter Podgrada, vključno z Besnico, in na koncu še Črnušnica ter Glinščica in dva potoka z območja Rožnika.

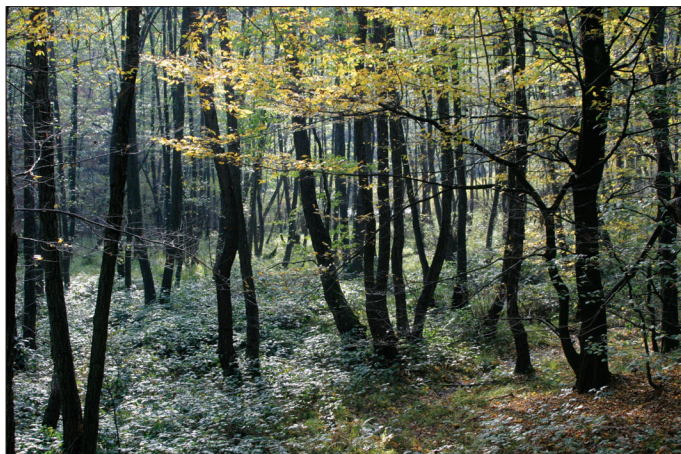
Slika 10:

Strma pobočja v zgornjem delu porečja so v celoti pod gozdom, v spodnjem širšem delu doline je bila v 70. letih 20. st. nad Dolenjsko cesto zgrajena nova stanovanjska soseska, v zgornjem delu obeh povirnih dolin pa so imeli lastniki rakovniškega gradu že v preteklosti ribnike. Rakovniški primer lahko velja kot uspešen primer varovanja nove soseske pred poplavami na okoljsko povsem sprejemljiv način. Mokrišča in ribniki v zgornjem delu doline so bogati habitati, obenem so rekreacijsko območje za stanovalce in hkrati zadržujejo vodo ter varujejo pred poplavami (slika 10).

Mokroten gozd črne jelše v  
dnu doline nad naseljem  
Rakovnik.

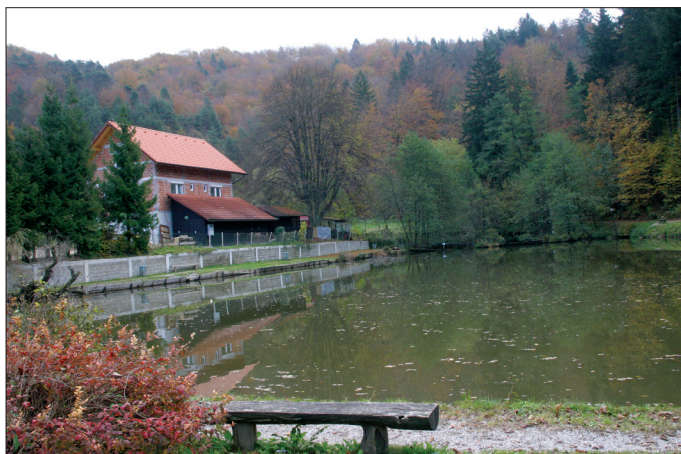
Slika 11:

Tudi v vzhodni dolini je manjši ribnik (Suhi bajer), ki pa je bolje urejen za obiskovalce (poti, klopce). Namenjem je sprehajalcem in ribičem, medtem ko je prejšnji ribnik bolj namenjen varovanju pred poplavami in naravi (slika 11). Med Suhim bajerjem in spodnjim delom doline je v celotnem dnu doline mokrišče, večinoma zaraščeno z zlato rozgo in posameznimi vrbovimi grmiči, ob potočku so mlada drevesa črne jelše. Na obrobju doline so stanovanjske hiše, dno doline bi moralo še naprej ostati v sedanjem stanju.

Suhi bajer v manjši, vzhodni  
dolini nad naseljem  
Rakovnik.

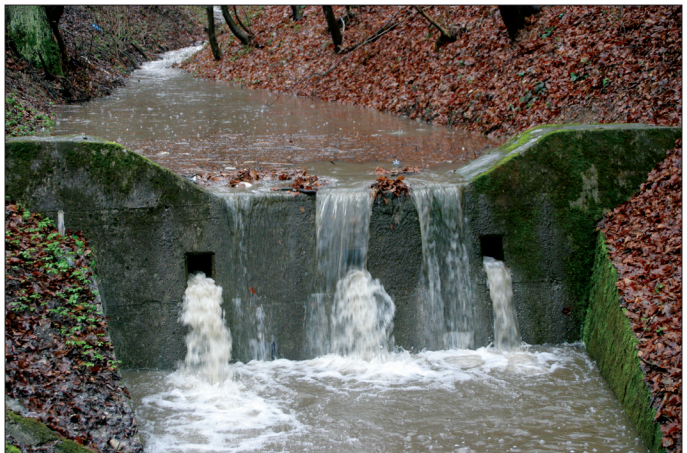
Slika 12:

Malo nad prvo hišo je narejena manjša, 5 m dolga betonska pregrada, tik pred vtokom v kanal je manjši zadrževalni bazen za presežek vode (slika 12). Ta bazen je bil pred kratkim očiščen, tudi vtok v kanal (premer =  $110 \text{ cm}$ ) je zavarovan z rešetko in očiščen. Zaradi velikega rekreacijskega pomena doline bi bilo potrebno sanirati neurejeno stran doline ob cesti. Sicer ne bi bilo nujno potrebno, da je vtok v celoti v betonu, zaradi močno obiskane poti na Golovec bi bila zaželenja prijaznejša ureditev vodotoka.

*Do roba napolnjen zadrževalnik tik pred vtokom v podzemni kanal (30.3.2009).*

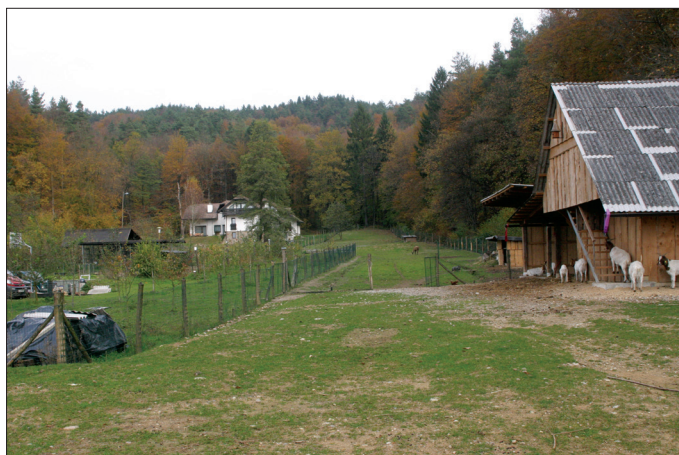
Slika 13:

V dnu spodnjega dela doline (ulica Gornji Rudnik III) je na novo nasuto obsežno območje za trgovino z avtomobili in druge poslovne zgradbe. Vodo so pod gradbiščem improvizirano speljali po plastični cevi ( $\Phi = 20 \text{ cm}$ ). Vtok je narejen improvizirano in povsem nefunkcionalno, čeprav se tod steka večji del vode iz vzhodnega dela doline in z bližnjih pobočij. Neposredno nad gradbiščem je nekakšna ograda z malimi domačimi živalmi, kjer je še prostor za zastajanje vode, vendar z novogradnjo izzivajo nevarnost poplav, saj so povsem zaprli odtok iz doline (slika 13).

*Že v veliki meri zasuto dno doline; pogled po dolini navzgor.*

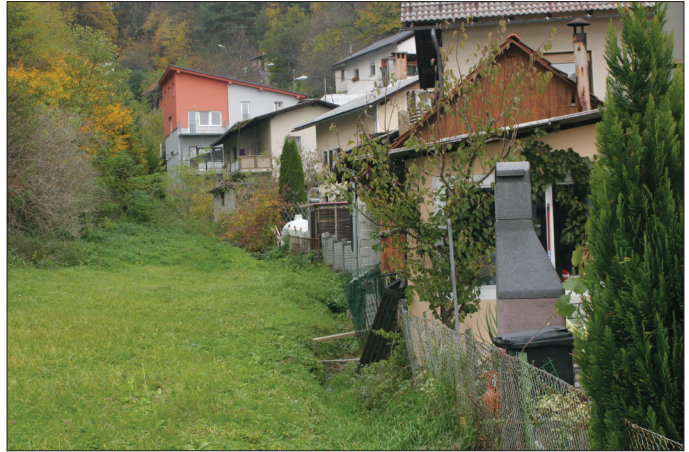
Slika 14:

Nekaj deset metrov proti severozahodu je ok. 300 m dolga ozka dolina s precejšnjim strmcm in strmimi pobočji (Gornji Rudnik I; slika 14). Dolina je prav do zgornjega konca povsem zazidana, hiše stojijo tako na vzhodnem pobočju kot v dnu, zahodna stran doline je ostala pod gozdom. V dnu doline struge sploh ni videti, saj je vse preoblikovano, voda je speljana pod dvorišči, v zgornjem delu tudi na novo nasipljejo. V tej dolini so razmere tako spremenjene, da ni možno izvajati nobenih sanacijskih ukrepov, vendar v primeru hudega naliva obstaja resna nevarnost zemeljskih plazov in blatnega toka.

*Povsem zazidana ozka dolina (Gornji Rudnik I) od vtoka v kanal pri transformatorski postaji navzgor.*

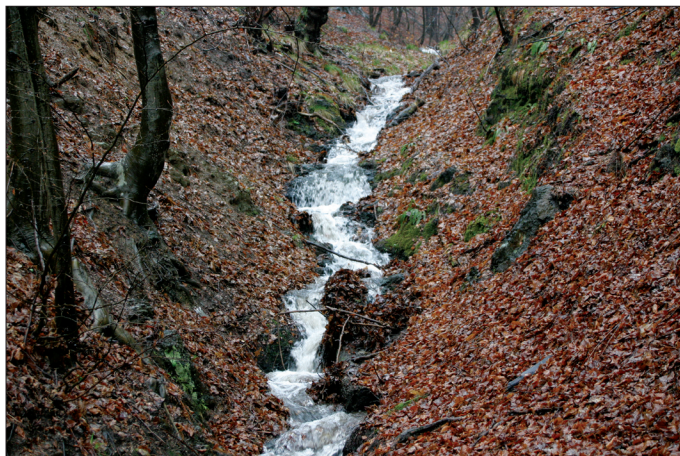
Slika 15:

*Strma gozdnata grapa nad zadnjimi hišami na Ulici bratov Martinec.*

Severovzhodna povirna dolina je ozka grapa s strmimi pobočji, tudi grapa sama ima precejšen strmec (slika 15). V njenem spodnjem koncu je tik nad hišo (Ulica bratov Martinec 55) ok. 30 m dolga in do 5 m široka ravnica, kjer bi se lahko zadržalo nekaj vode pred vtokom v podzemni kanal. Ta vtok je povsem neustrezen, zavarovan samo s kosom odpadne kovinske ograje in nevzdrževan, spodaj pa je celo stanovanjsko naselje. Niže po dolini teče voda iz obeh grap po ozkih podzemnih ceveh pod stanovanjskim naseljem. Podobno neurejen vtok je tudi iz severozahodne grape, kjer teče voda naravnost v podzemno cev, brez vsake zaščite in vsakega vzdrževanja. Že ob zmernih padavinah 30.3.2009 je bil vtok povsem zamašen in je voda tekla po cesti in navzdol proti stanovanjskim hišam.

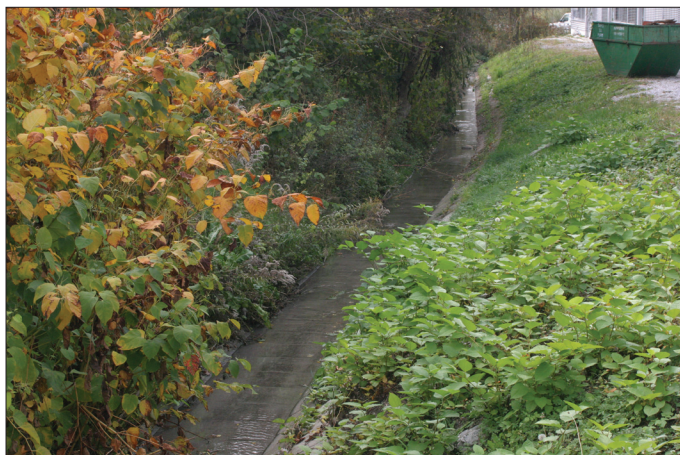
Slika 16:

*Zanemarjeno betonsko korito v spodnjem delu potoka, ki priteka iz Spodnjega Rudnika I.*

Južno od dolenske železnice teče potok proti jugu po zanemarjenem betonskem koritu, ki je na tem mestu povsem nepotrebno (slika 16). Ta del bi lahko brez velikih težav sanirali, biološko očistili (voda zdaj zaudarja), urejen potok bi lahko bil tudi popestritev te enolične in degradirane poslovno-obrtnice. Tu se srečamo tudi z nesmotrnim načrtovanjem: zgoraj pod naseljem teče potok po ozkem podzemnem kanalu, na novejši, še nedokončani cesti Ob dolenski železnici, ki poteka tik južno od dolenske železnice, pa so postavili most s 4 m široko odprtino. Tudi naprej proti Barju teče potok po betonskem koritu, kar je povsem nepotrebno, saj je tu dovolj prostora, da bi ga lahko uredili drugače in s tem popestrili pusto in dolgočasno okolje trgovsko-poslovnega območja na Rudniku.

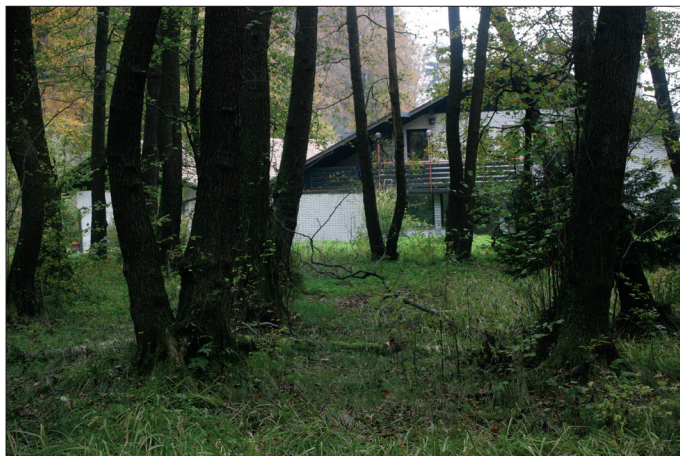
Slika 17:

Podobna je situacija pri severovzhodni grapi, ki prihaja izpod Mazovnika. Tudi ta je 'divja', v njej je ohranjeno 'naravno' stanje in to tik ob mestu (slika 17). V grapi je opaziti izrazito globinsko erozijo, čeprav ima manjši strmec kot severozahodna. Vtok potoka v podzemni kanal je na severozahodnem vogalu hiše (Spodnji Rudnik II, št. 60), izrazito premajhen, prekrit z izrabljenimi železniškimi pragovi. Hudourniška voda ima sicer nekaj prostora na vršaju, za varovanje soseske bi povsem zadoščal nizek zemeljski nasip nad hišo.

*Vršaj na spodnjem koncu severovzhodne grape, tik nad hišo Spodnji Rudnik II, št. 60.*

Tu bi bilo potrebno zavarovati spodnji del naselja z nizko pregrado nad prvo hišo, saj lahko naselje ob močnem nalivu ogrozijo hudourniške poplave. To bi bilo možno izpeljati na diskreten način, da bi se ohranilo sedanje mokrišče s črnimi jelšami.

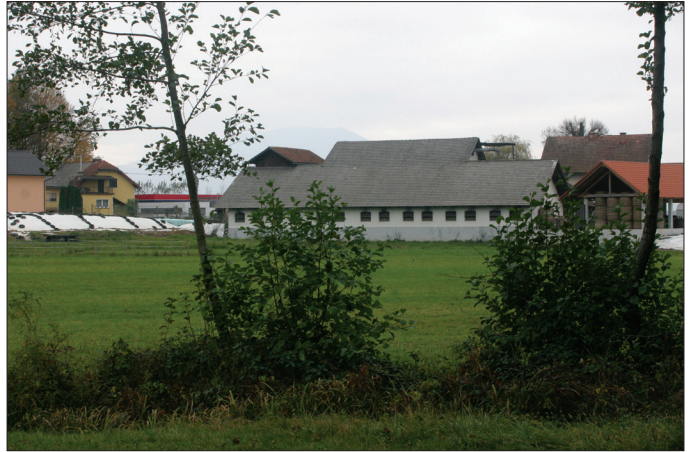
Slika 18:

*Nekoliko širša naplavna  
ravnica za kmetijo ob  
Dolenjski cesti.*

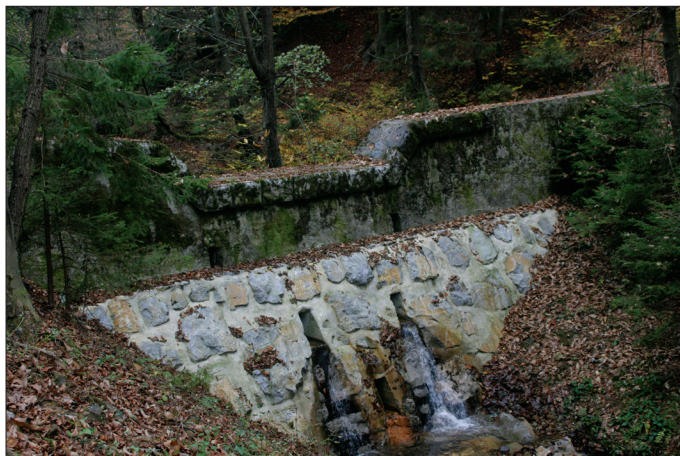
Slika 19:

Tudi ta potok se začne na jugu z razvejenimi gozdnatimi grapami, vrezanimi v severno pobočje glavnega slemena Golovca. Ta del je v povsem naravnem stanju, vendar so tu na prvi pogled opazni razmeroma močni geomorfni procesi. Kakšnih 130 m nad gostilno Pod Golovcem je na potoku zgrajena 5 m visoka betonska pregrada za zadrževanje plavja in poplavne vode. Za njo se v dnu grape nabira plavje, na njem je nastalo majhno mokrišče z vrbovim grmičjem in črnimi jelšami (slika 19).

*Betonska pregrada na  
Dolgem potoku nad  
Zgornjo Hrušico.*

To je eden od primerov, ki nam nazorno kažejo, da lahko pravilno zastavljeni ukrepi na manjših vodotokih zmanjšajo nevarnost hudourniških poplav, hkrati pa ne pomenijo prehudih posegov v naravno okolje. Omenjena pregrada na Dolgem potoku bi sicer lahko bila manj 'umetna', vendar dobro služi osnovnemu namenu. Vsekakor bi bilo treba pri sanacijah razlikovati med zgornjimi deli porečij, kjer je naravno okolje (gozd, grape, strma pobočja, mokrišča v dnu dolin) in bi bilo treba le tu in tam poskrbeti za ustrezno upočasnitev odtoka hudourniških vod, ter spodnjimi deli porečij. Tu so struge večinoma povsem preoblikovane in vodam je odvzet ves prostor. V teh delih porečij ni druge možnosti kot poskrbeti za protipoplavno varnost, vendar bi bilo treba obenem nujno popraviti umetne kanale, jih oživiti in hkrati vzgojiti ljudi, da bodo v njih videli vrednoto in ne zgolj odtočne kanale.

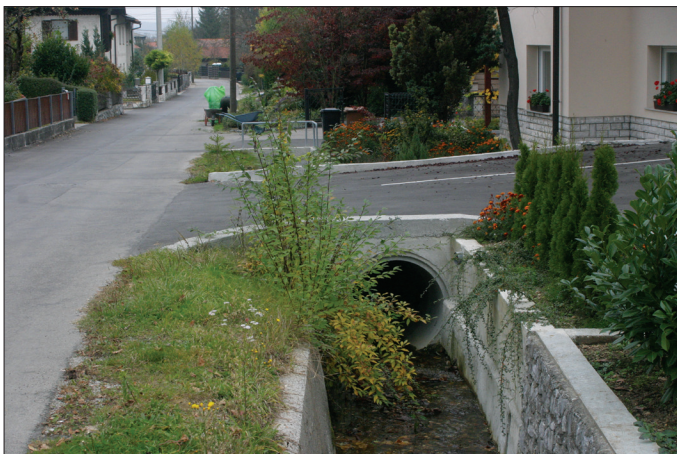
Slika 20:

Nasproti gostilne Pod Golovcem Dolgi potok dobesedno trešči v visoko betonsko steno, nad katero je avtoservis Kranjec Avto, potok pa teče pod njim po cevi s premerom 90 cm. Kakšnih 100 m dolvodno pride potok za nekaj metrov ponovno na dan (pri mostu in hiši Ob potoku 52), nato ga 'pogoltne' zemlja. V nadaljevanju njegovega toka ni možno spremljati, saj je območje povsem pozidano, pojavi pa se spet na križišču ulic Ob potoku in Ob mejašu (hiša Ob potoku 23A). Od tu naprej teče potok po betonskem kanalu po vzhodni strani ceste Ob potoku, kjer se lepo vidi, kako ljudje skrbno negujejo svoje vrtičke ob hišah, potok pa je odtočni kanal (slika 20). Ker je struga tu umetno spremenjena v betonsko korito s prepusti  $\Phi = 80$  cm, obstaja velika poplavna ogroženost.

*Umetni kanal Dolgega potoka vzdolž ulice Ob potoku v Zgornji Hrušici.*

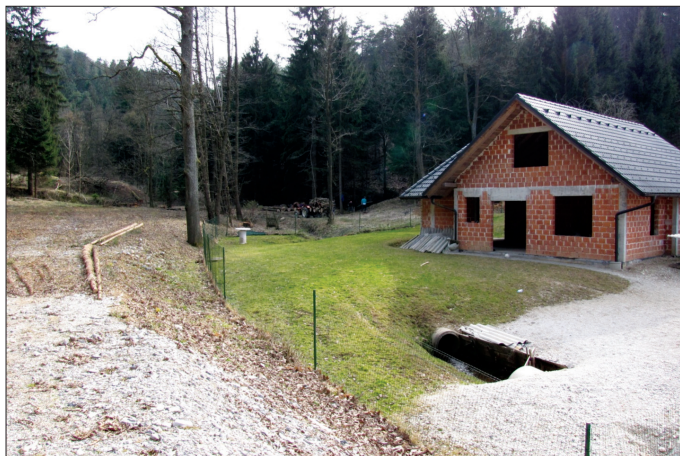
Slika 21:

*Novozgrajena hiša v  
zgornjem delu Spodnje  
Hrušice z 'inovativno'  
ureditvijo potoka.*

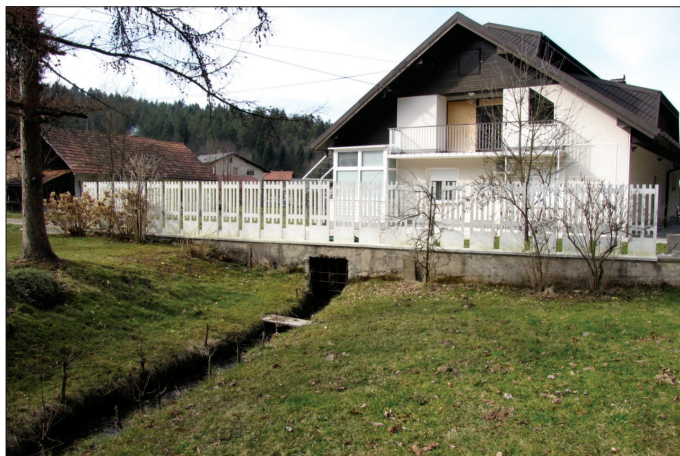
Slika 22:

V povirnem delu Grabna je več strmih gozdnatih grap, zajedenih v osrednje sleme Golovca. V dnu teh grap je močna erozija, zato je potok v spodnjem delu doline precej nasipal. Struga potoka je v tem zgornjem delu povsem naravna. Na robu gozda je 50 m nad prvimi hišami 4 m visoka betonska pregrada – zadrževalnik plavja. Pod njo so še v nekoliko razširjenem dolinskem dnu ostanki nekdanjega mokrišča, v njem pa je prav v dnu doline novozgrajena hiša, pri kateri so potok speljali v podzemno cev ( $\Phi = 50$  cm) in okrog zasejali travo (slika 21). Hiša je povsem v višini tal, kar kaže, da ob gradnji niso pomislili na nevarnost hudourniške poplave. Še malo nižje je druga hiša v še nižji legi, kjer pa so prostor zanjo pridobili tako, da so jo deloma postavili kar nad potok, tega pa po cevi speljali pod njo (slika 22).

*Nad potokom postavljena  
stanovanjska hiša v  
zgornjem delu Spodnje  
Hrušice.*

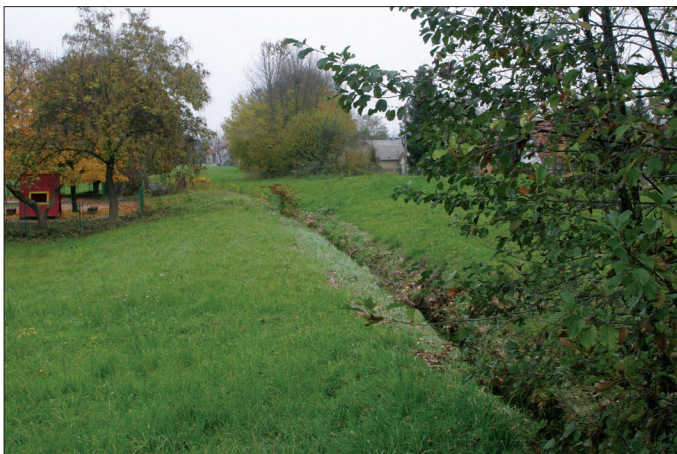
Slika 23:

Potok Graben je skozi celotno naselje Spodnja Hrušica speljan večinoma pod zemljo, nekje pod stanovanjskimi hišami, na dan pride le malo nad mostom na Hruševski cesti. Od mostu navzdol teče po izrazitem izgonu, ki je dvignjen za ok. 2 m nad okolico, a tudi tu teče potok povsem po nepotrebnem v betonskem koritu. Desno tik ob mostu in potoku je transformatorska postaja, levo ob potoku v nižji legi tik ob njem vrtec (slika 23).

Izgon potoka Graben  
pod Hruševsko cesto; levo  
otroški vrtec.

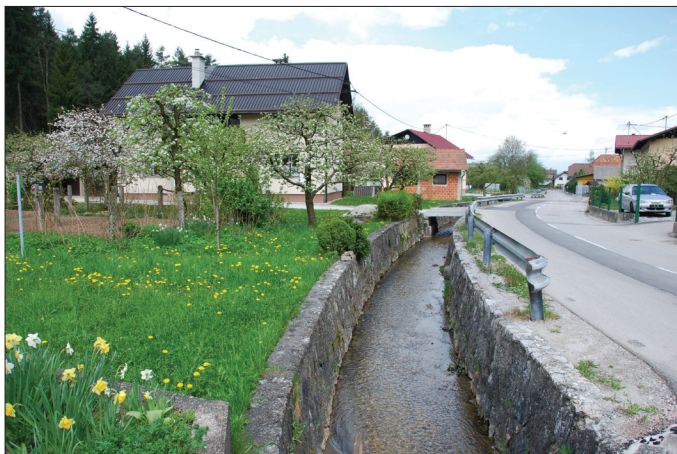
*Slika 25:*

*Bizoviški potok ob cesti  
Pot v dolino, v betonskem  
koritu in brez življenja.*

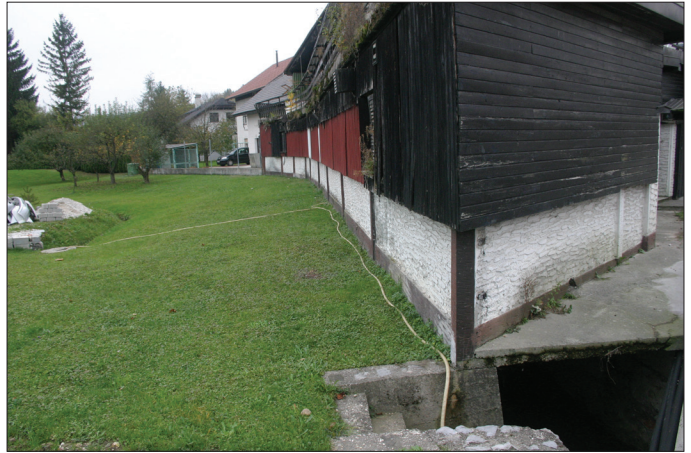
*Slika 27:*

Na mestu, kjer potok prečka Bizoviško cesto, stoji nekdanja gostilna in diskoteka Super Li. Da bi zanj dobili prostor, so del gostilne enostavno postavili nad potok, tega pa spravili pod zemljo (slika 27). Med Bizoviško cesto in Potjo v dolino teče potok 140 m daleč po močno zoženi umetni strugi, stisnjeni med vaške hiše; na najožjem

mestu znaša širina korita manj kot 1,5 m, kar absolutno ne zadošča, da bi skozi stekle poplavne vode iz celotne doline z vsem plavjem vred.

*Nad Bizoviški potok postavljena nekdanja gostilna Super Li.*

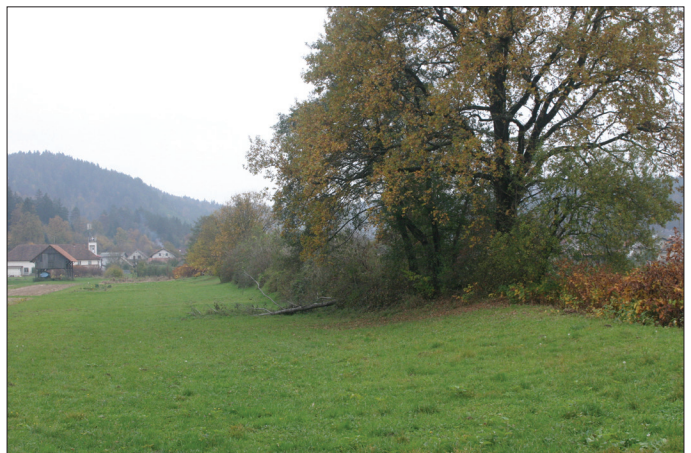
*Slika 28:*

Tik pod vasjo (nasproti odcepa Hruševske ceste) teče potok po lepem izgonu. Struga je v tem delu bolj ali manj naravna, le mestoma so improvizirano utrjeni bregovi, na bregove tudi odlagajo odpadno travo in listje. Izgon je nad okoliško naplavno ravnico dvignjen do 1,5 m, struga potoka v njem je globoka do 1 m, kar pomeni, da potok teče višje od naplavne ravnice – jasen dokaz močne akumulacije potoka v spodnjem toku (slika 28). Vzdolž potoka raste drevje in grmovje, a bregove vse bolj prerašča japonski dresnik.

*Izgon Bizoviškega potoka, v ozadju Bizovik.*

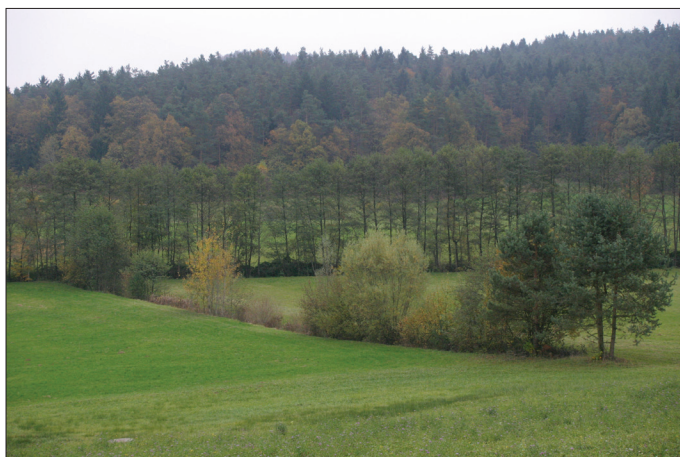
Slika 29:

Na zgornjem koncu je dolina sprva ozka, a se v dnu kmalu pojavi naplavna ravnica s travniki. Kjer se začne širši del doline, teče potok sprva povsem po vzhodni strani, kamor ga je potisnil levi pritok iz grape na zahodni strani doline, ki je v dolino nasul manjši vršaj. Malo nižje se glavni potok spet vrne na sredino naplavne ravnice in teče naprej prek mokrotnih travnikov po strugi, obraščeni s črnimi jelšami (slika 29).

*Slikovita pokrajina  
mokrotnih travnikov v  
srednjem delu doline ob  
Rastučniku.*

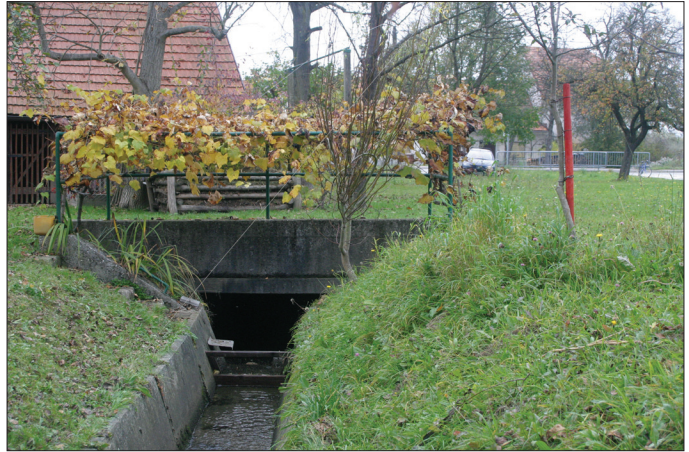
Slika 30:

Potok Rastučnik prečka Cesto II. grupe odredov kakšnih 200 m severozahodno od bencinske črpalke, vendar so že 60 m prej potok speljali v umetni kanal in podzemno mimo hiše (slika 30). Tudi od mostu navzdol teče potok po 1,5 m globoki umetni strugi. Ta del potoka so po navedbah domačinov 'uredili' leta 1984 v okviru melioracij travnikov višje gori v dolini. Na travnikih so skopali osuševalne jarke in poglobili strugo potoka, v spodnjem delu pa so potok poglobili še bolj in speljali po betonskih kinetah. Enako so naredili še ok. 150 m dolvodno od mostu, od tam naprej pa je struga spet naravna. In to je po mnenju domačinov problem, ker se tam vodni tok ob visoki vodi zaustavi. Sicer je vtok v podzemni kanal dovolj velik ( $3 \times 1,5 \text{ m}$ ) in se ne maši, vendar se vodni tok pred njim upočasni in odlaga plavje (od melioracij do danes več kot 0,5 m).

Vtok Rastučnika v kanal,  
zadaj Cesta II. grupe  
odredov in most na njej.

Ta del doline Rastučnika je izrazito poplavno območje in mokrotni travniki bi morali tudi vnaprej ohraniti funkcijo naravnih zadrževalnikov poplavne vode. Celotna ravnina ob potoku je bila mdr. poplavljen leta 1955 in tudi med leti 1965–70 je voda enkrat že tekla čez cesto. V preteklosti se je del poplavne vode stekal v opuščeni glinokop malo južneje od tod, velik 80 x 50 m, a so ga pred kakšnimi 15 leti v celoti zasuli!

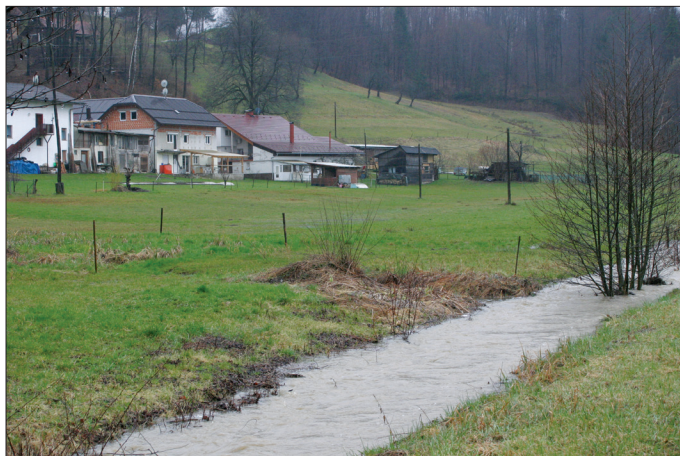
Slika 31:

Ob spodnjem toku potoka je ok. 200 m široka naplavna ravnica, v celoti v travnikih – lepa agrarna pokrajina, le ob potoku bi lahko bilo več grmičja in drevja (slika 31). Dolinsko dno se na obeh straneh rahlo dvigne v pobočje. V dnu doline ni nobene hiše, vse se lepo držijo nekoliko višjega roba in niso izpostavljene poplavam. Zaenkrat v tej dolini tudi ob izjemno veliki poplavi ne bi bilo težav, saj je v dnu dovolj prostora za

*Podmolniški graben z mostu na Podmolniški cesti, zadaj hiše na nekoliko dvignjenem svetu nad poplavno ravnico.*

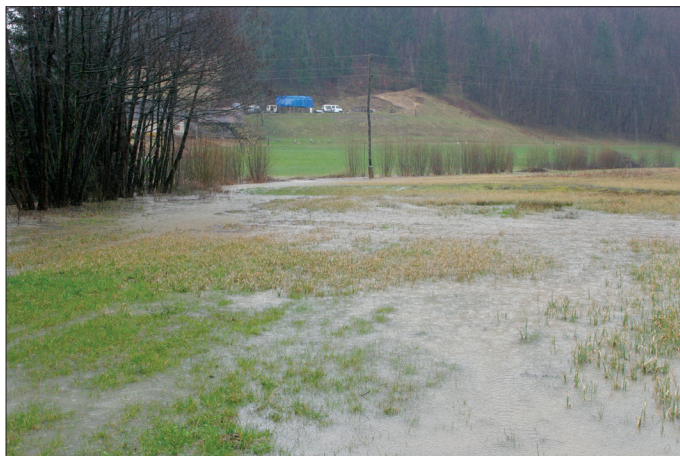
Slika 32:

*Poplavljanje Podmolniškega grabna ob zmerno močnih padavinah (30.3.2009).*

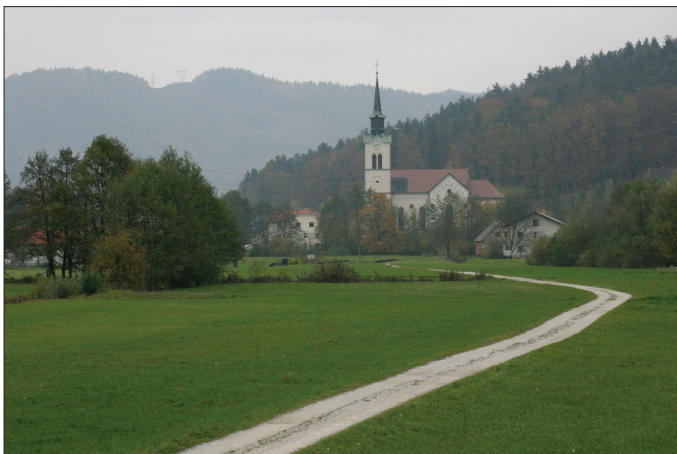
Slika 33:

Med Žabjo vasjo in Sostrim se Podmolniški graben združi s potokom Gobovšek v Dobrunjščico in dolinsko dno je tu široko do 600 m (slika 33). Tu je ob Cesti 13. julija pri Žabji vasi v nekdanjem glinokopu ostal celo manjši ribnik, obdan z vrbovim grmovjem in jelševjem. Ta ravninski svet ima izjemno pomembno vlogo pri zadrževanju poplavnih voda, saj se tu proti Ljubljani stekajo številni hudourniški potoki, zato je nujno potrebno, da se z ustreznim prostorskim načrtovanjem zagotovi njegova naravna funkcija (zadrževanje hudourniških poplavnih voda) in z njo skladne sekundarne funkcije (kmetijstvo, rekreacija).

*Široko dolinsko dno med  
Žabjo vasjo in Sostrim.*

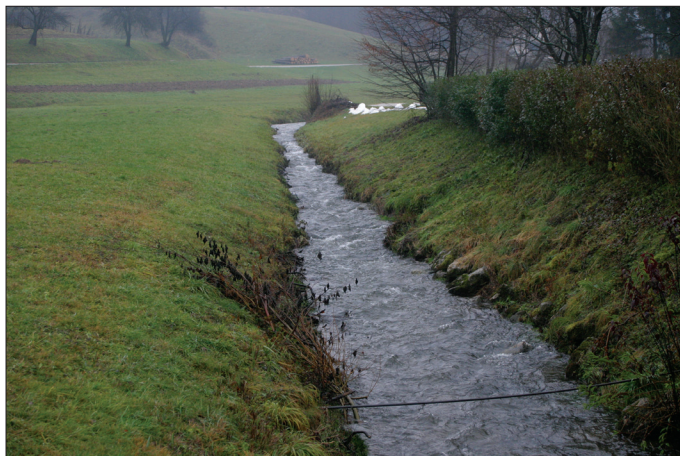
Slika 34:

*Reguliran Brezniški potok tik pred izlivom v Javorsko reko.*

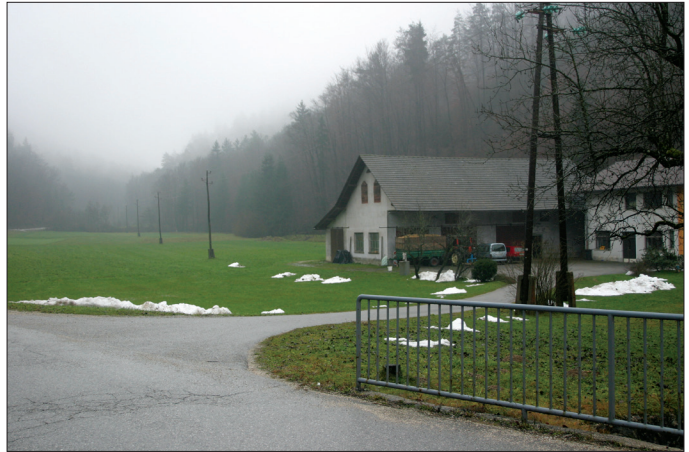
*Kmetija Dolenc v dolini Javorske reke.*

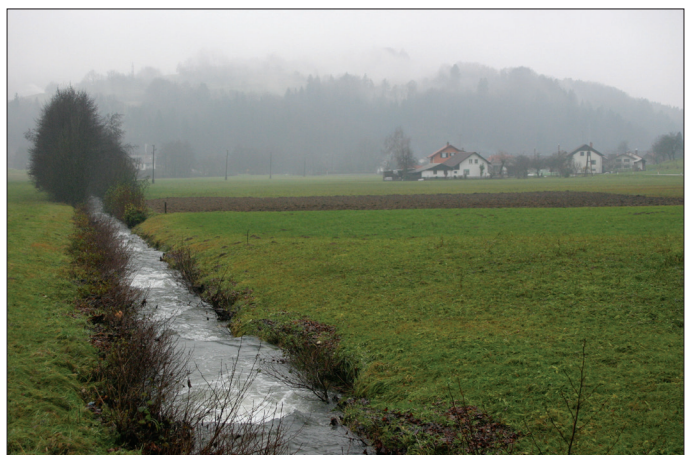
*Umetna struga Javorske reke in široka poplavna ravnica ob potoku navzdol proti Podlipoglavu.*

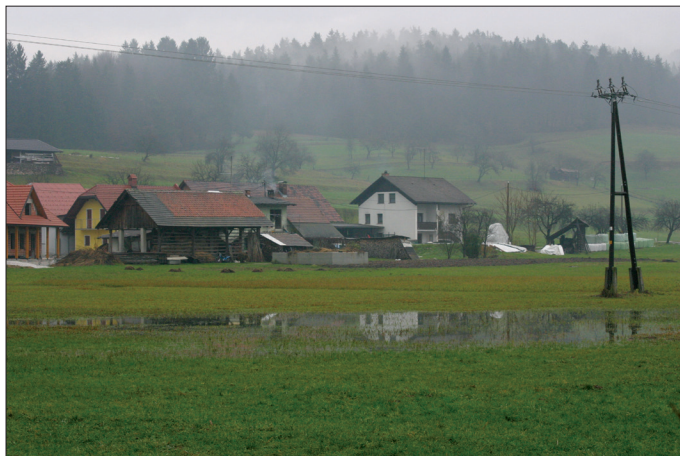
Slika 37:

V Podlipoglavu v zadnjih desetletjih ni bilo poplav, se pa občasno voda razlije po travnikih pod vasjo. Pomembna funkcija ravnice je lepo vidna na sliki 37, kjer v ravnici zaradi obilnih padavin zastaja voda (padavinska voda, ne poplavna), vendar pa so hiše na nekoliko višjem in varnem severnem obrobju doline. Podlipoglava torej poplave zaenkrat ne ogrožajo, bi bilo pa tu nujno potrebno zavarovati poplavno ravnico v njeni naravni funkciji in preprečiti širjenje naselja vanjo, saj bi to po nepotrebnem povečalo poplavno ogroženost. Grobo izvedene regulacije potokov bi bilo tu možno brez večjih težav z ekoremediacijami vrniti v ustreznejše naravno stanje.

*Voda zastaja na poplavni ravnici ob Javorski reki pri Podlipoglavu.*

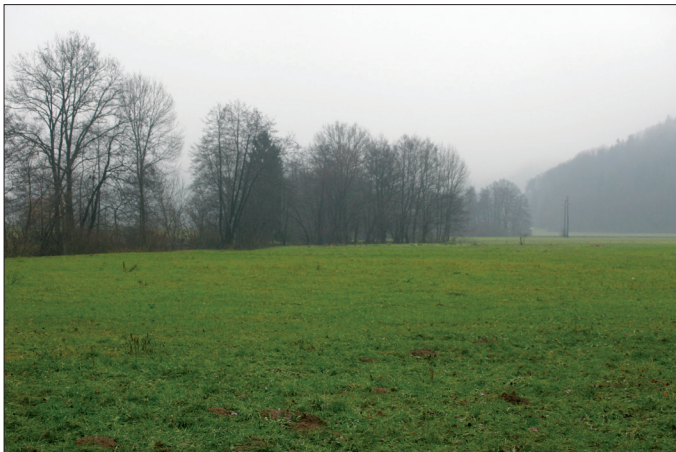
Slika 38:

Pri Sostrem teče Gobovšek tik mimo vasi in cerkve, a je kljub temu ostal v skoraj povsem naravnem stanju. Na desnem bregu so hiše tik ob bregu, zato so ga mestoma utrdili, a levi breg pustili poraščenega s črnimi jelšami. Na levem bregu je široka ravnica v travnikih (slika 38), le med lokalno cesto proti Žabji vasi in Cesto II. grupe odredov je nekaj hiš tudi na tej strani. Pomembno je, da se tu prepreči širjenje poselitve na ta 'prazen' prostor, na katerem so predvsem travniki in je pomemben tudi za bližnjo rekreacijo tukajšnjega prebivalstva.

*Široka poplavna  
ravnica na levem bregu  
Gobovška od Sostrega  
navzgor, v celoti pod  
travniki.*

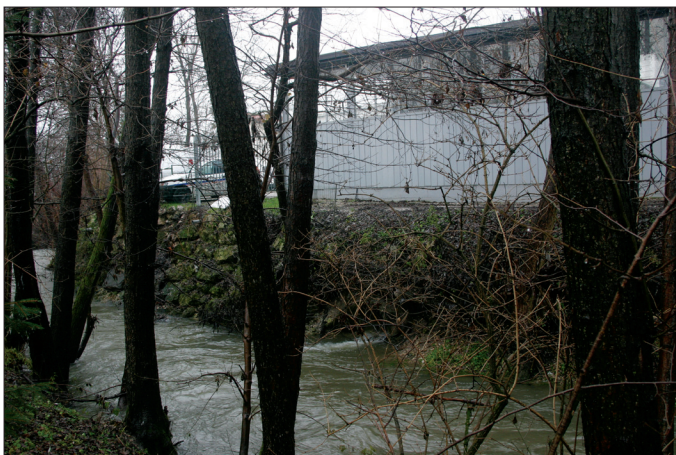
*Tik na desnem bregu  
Dobrunjščice zgrajen  
avtoservis Bitenc in  
močno degradirana  
brežina.*

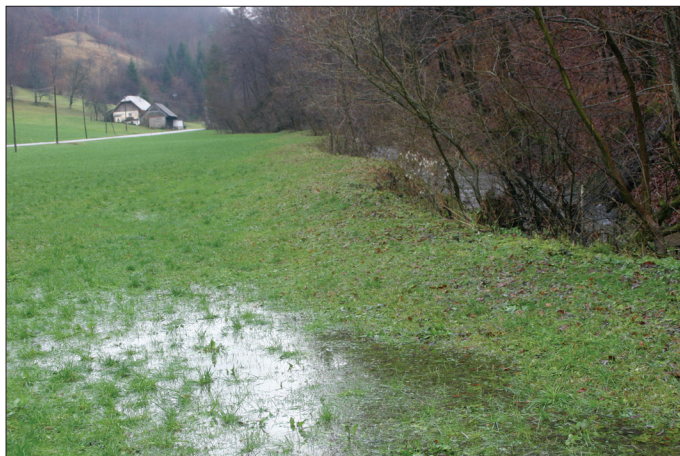
Slika 40:

V Zgornji Besnici je nekaj hiš v dnu doline, kjer se odcepi proti jugu cesta na Javor. Ok. 700 m niže je ob potoku ok. 40 m široka poplavna ravnica s travnikom, domačija je odmaknjena na severno stran v pobočje. Ker Besnica ob visoki vodi prenaša velike količine proda, ga zlasti v fazi upadanja vode odlaga v lastni strugi, finejše plavje pa v grmovje ob bregovih. Tako nastaja naravni nasip na bregovih potoka, zato se struga potoka dvigne nad poplavno ravnico. Kadar potok prestopi bregove, se voda razlije po večjem delu ravnice, tam se iz poplavne vode useda najfinejši material in zato je površje mokrotno. Ob nekem poplavnem dogodku se to stanje poruši in potok prestavi strugo v najnižji del poplavne ravnice. To še povečuje nevarnost poplav, kar je človek v preteklosti večinoma upošteval in svoje domove odmaknil od potokov na spodnje dele pobočij (slika 40) in to bi morali znati upoštevati tudi v sedanjem času.

*Poplavna ravnica in naravni  
nasip Besnice v Zgornji  
Besnici.*

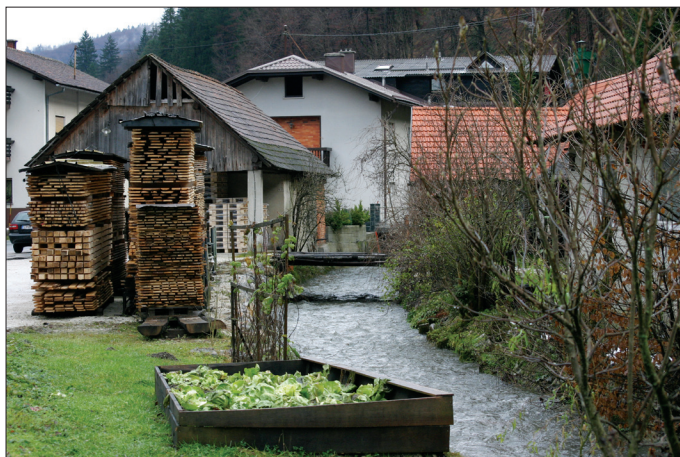
Slika 41:

V Spodnji Besnici zgoraj omenjeno pravilo 'ne velja' več. Na odcepu ceste proti Sostremu je dolina široka ok. 50 m in tu sta tik ob vodi žaga ter gostilna Alauf na nasprotni strani ceste (slika 41). Stanovanjska hiša ob žagi ima celo teraso postavljeno dobesedno nad strugo potoka. Takšne zožitve so posebno kritične ob hudourniških poplavih in bi se jim bilo treba za vsako ceno izogibati.

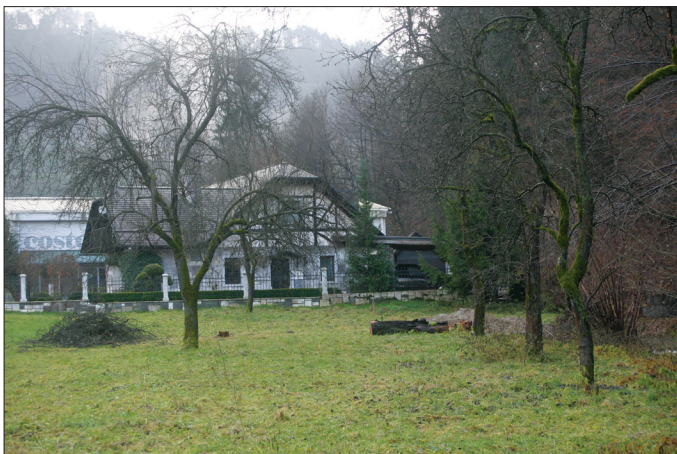
*Stanovanjska hiša  
in poslovni objekti v  
Podgradu tik na desnem  
bregu Besnice.*

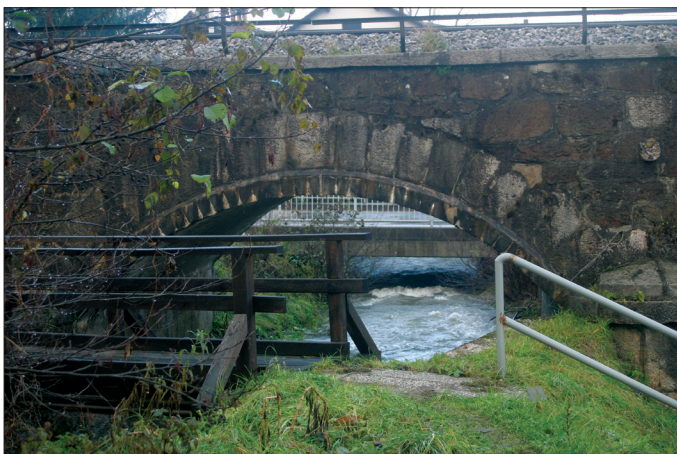
Pred izlivom Besnice v Ljubljanico se spet pokaže razlika v upoštevanju naravnih danosti pri načrtovanju posegov: železniški most na progi Zidani Most–Ljubljana (proga zgrajena 1849) je zgrajen s tremi oboki, ki so ok. 4 m nad strugo potoka, tako da ima Besnica tudi ob največji poplavi dovolj prostora za odtok. Tik ob železnici poteka cesta Zalog–Laze, ki se na obeh straneh spusti navzdol proti strugi, most sam pa je visok samo en meter (slika 43). Obstaja velika verjetnost, da hudournik ob poplavi zalije ta most in prekine cestno povezavo, železniško povezavo pa lahko prekine zgolj teoretično. Od mostov proti izlivu so hiše v Podgradu tik na obeh straneh potoka, ki je ujet v ozko korito med hišami.

*Razlika v višini med  
železniškim (v ospredju)  
in cestnim mostom (v  
ozadju) v Podgradu.*

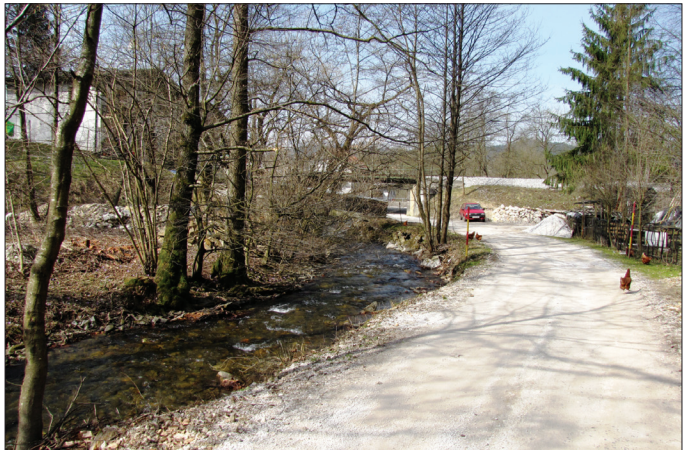
*Spodnji del poplavne  
ravnice potoka Gostinca  
v istoimenskem zaselku.*

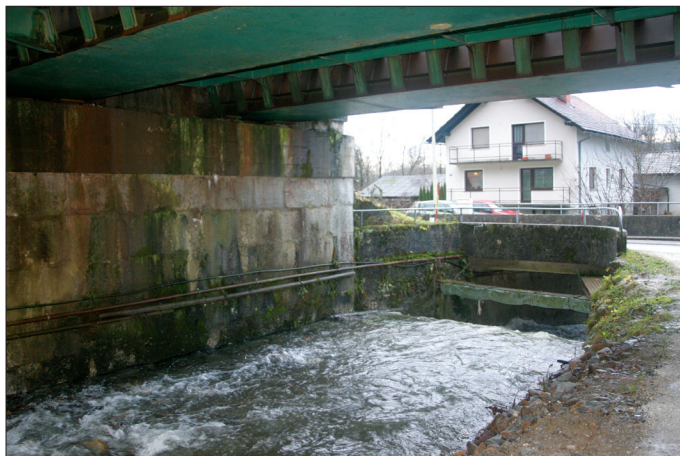
Slika 46:

Pri izstopu potoka iz ozke doline so enako neugodne razmere kot pri Besnici v Podgradu: most na železniški progi Ljubljana–Zidani Most je visok, položen 4 m nad strugo potoka, cestni most tik ob njem pa je čisto nizek in tik pred njim je še betonski prag, ki ob visoki vodi dodatno zadržuje plavje (slika 46). Cestni most je bistveno prenizek in ob izjemno močnih padavinah ne bo mogel prevajati vse vode in plavja, tako da bo voda preplavila in poškodovala cesto.

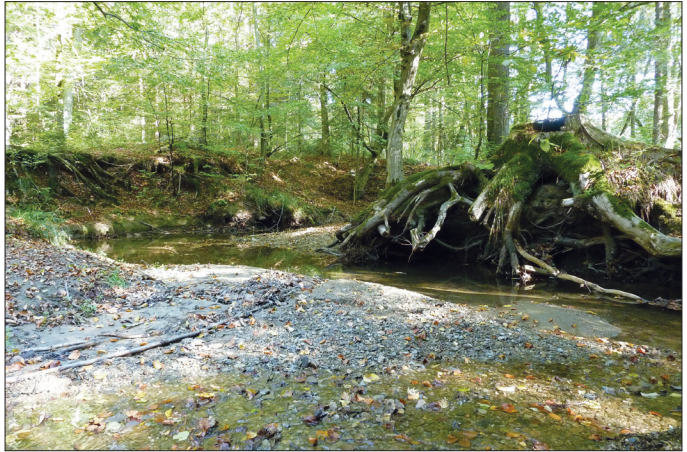
*Meandriranje in bočna erozija Črnušnice v gozdu tik nad Črnučami.*

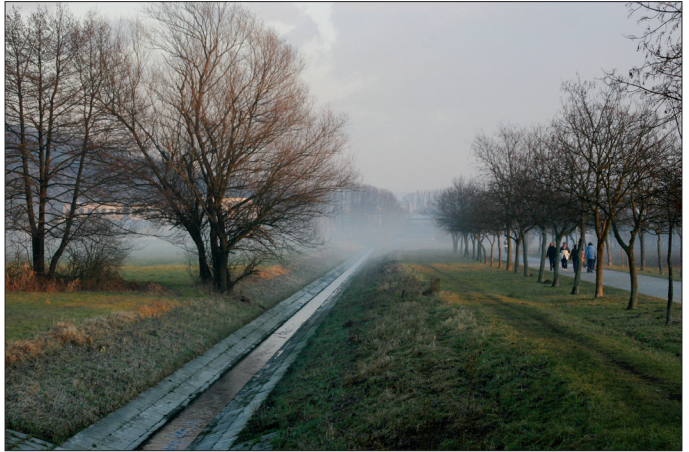
*Betonsko korito Glinščice  
poleg Biološkega  
središča.*
